# Тепловизионное обследование ограждающих конструкций коттеджа.

<b>Заказчик</b>	Место измерения:  улица Донская, д. 3 д. Санники, Наро-Фоминский р-н, Московская обл. Дата измерений: 21.02.2018
-----------------	---

<b>Заказ</b>	Обследование теплотерь в пристройке
--------------	-------------------------------------

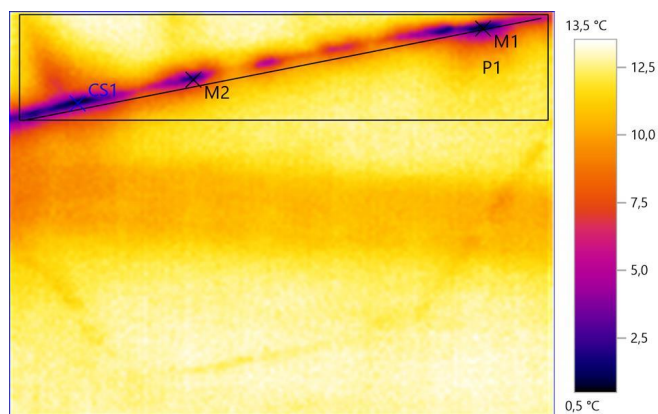
Файл: IR001440.BMT

Измеряемые объекты	Темп. [°C]	Излуч.	Отраж. темп. [°C]	Примечания
Точка измерения 1	0,8	0,99	20,0	-
Точка измерения 2	1,9	0,99	20,0	-
Самая холодная точка 1	0,5	0,99	20,0	-

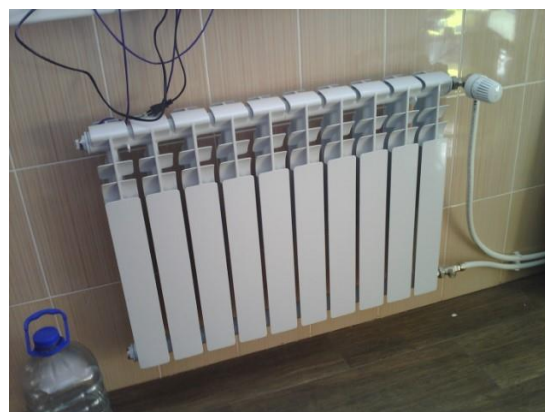
Измеряемые объекты	Темп. [°C]	Излуч.	Отраж. темп. [°C]	Примечания
Самая холодная точка 1	13,3	0,99	20,0	-

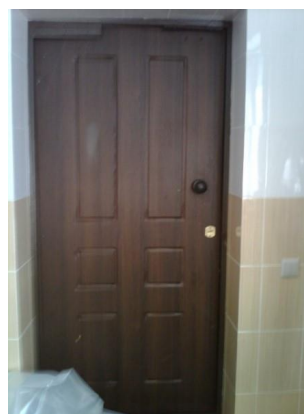
Файл: IR001444.BMT

Измеряемые объекты	Темп. [°C]	Излуч.	Отраж. темп. [°C]	Примечания
Точка измерения 1	10,3	0,99	20,0	-
Самая холодная точка 1	7,8	0,99	20,0	-

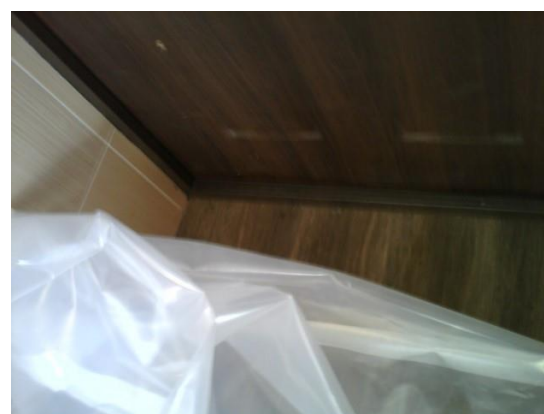
Файл: IR001447.BMT

Измеряемые объекты	Темп. [°C]	Излуч.	Отраж. темп. [°C]	Примечания
Самая холодная точка 1	4,6	0,99	20,0	-

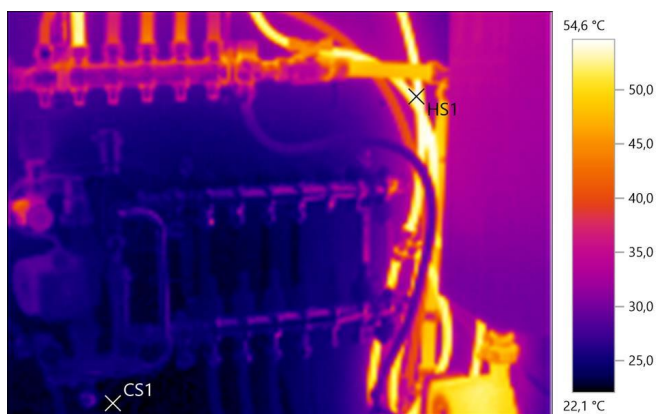
Файл: IR001465.BMT

Измеряемые объекты	Темп. [°C]	Излуч.	Отраж. темп. [°C]	Примечания
Самая холодная точка 1	22,1	0,99	20,0	-
Самая теплая точка 1	54,6	0,99	20,0	-
